Estrichmessung Privathaus, 3400 Klosterneuburg

1. Auftrag

Der Auftrag bei oben genannten Bauvorhaben bestand darin, eine Estrichmessung lt. ÖNORM durchzuführen.

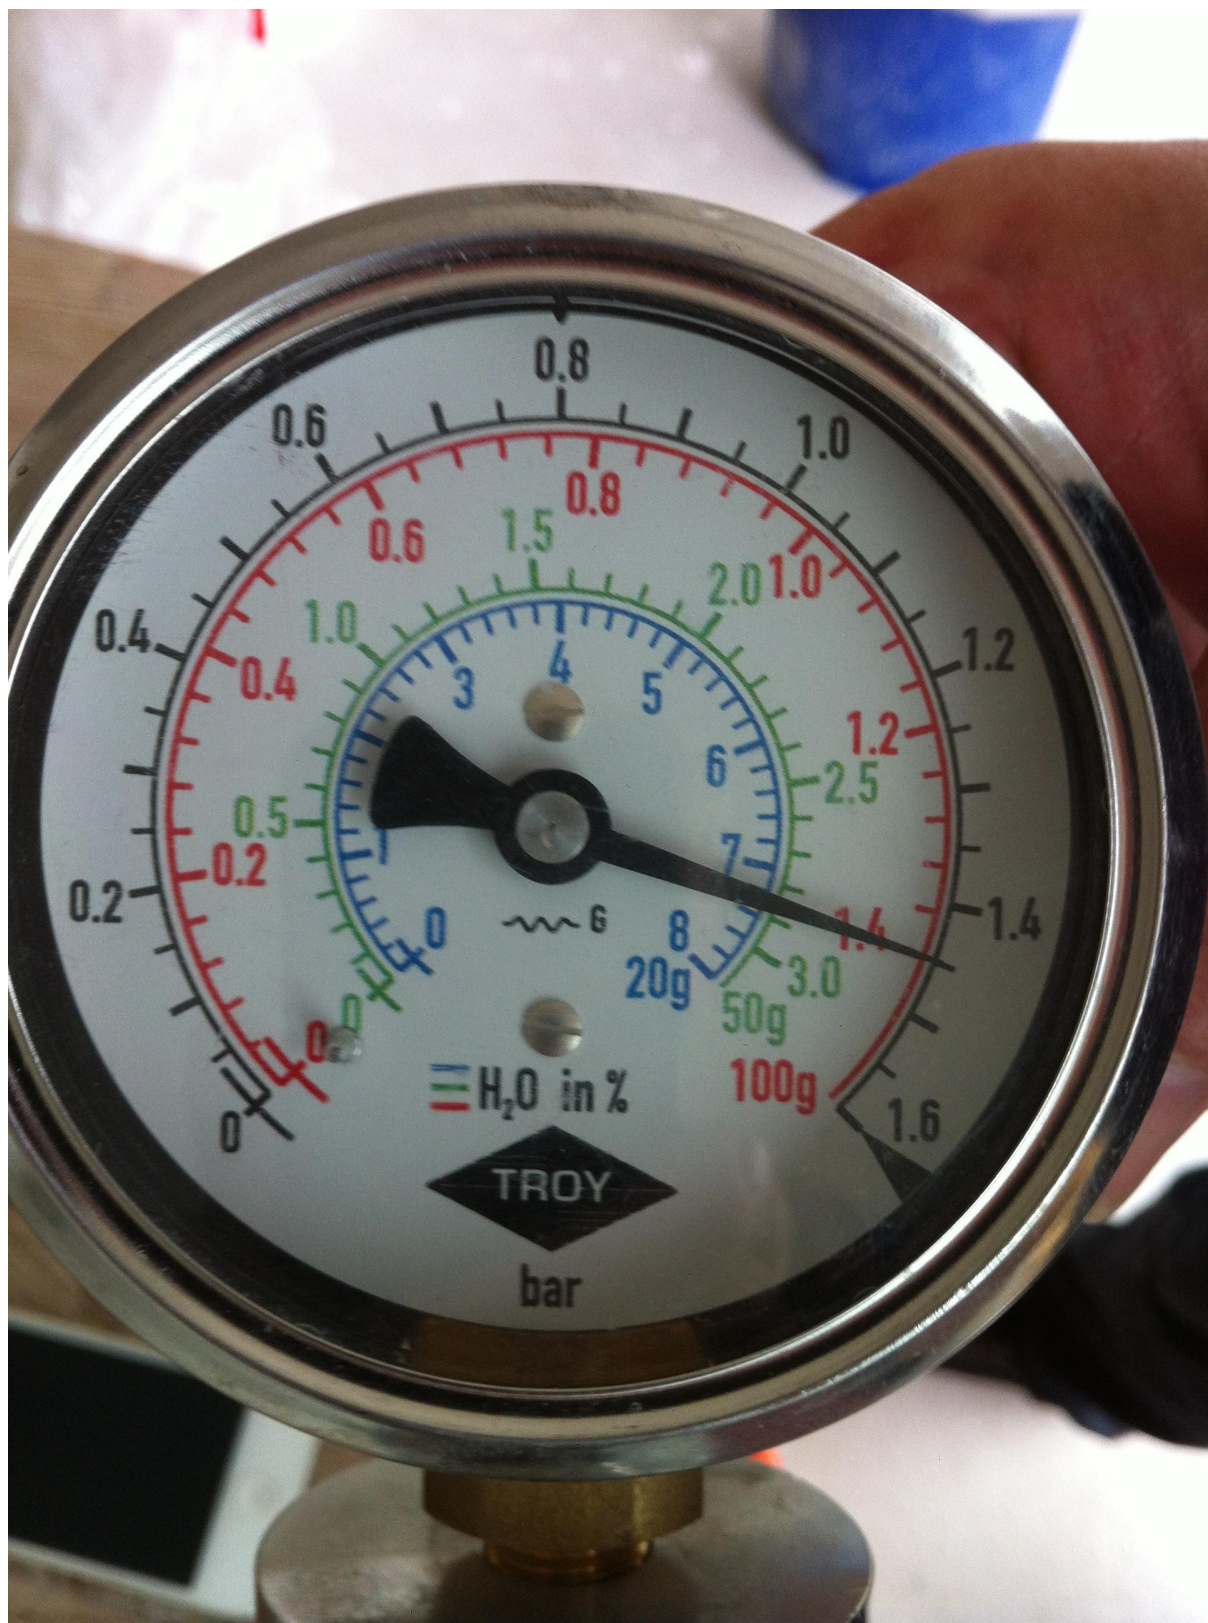
2.2. Messergebnis

Das Messergebnis beträgt 2,85 % nach CM. Der Estrich ist daher NICHT verlegereif.

Da der Einbau des Estrichs lt. Kunden bereits im Dezember 2013 erfolgte, ist mit einer Trocknung bis zur Verlegereife in den nächsten Wochen und Monaten NICHT zu rechnen. Die Ursache für die langsame Trocknung liegt mit Sicherheit auch an der ungewöhnlichen Estrichstärke von 9 (!) cm an der Messstelle.

Mögliche Maßnahmen zur Erzielung der Verlegereife:

a) Eine Dampfsperre mit einem dafür geeigneten Voranstrich. Hier ist allerdings zu beachten, dass in den Räumen die komplett verbaut werden sollen (insbesondere die Schrankräume) für eine ausreichende Durchlüftung hinter den Möbeln zu sorgen ist, da die Feuchtigkeit naturgemäß nur über die Wände entweichen kann.

b) Eine zweite Variante ist eine fachmännisch durchgeführte Bautrocknung - auf Grund der Estrichstärke wahrscheinlich nur zielführend wenn zwischen dem Estrich und dem Dämmmaterial getrocknet wird. Hier gibt es in Wien mehrere Firmen, die darauf spezialisiert sind - bitte Angebot einholen.
